ESPACE D'ACTION, ESPACE EN ACTION

Actes du
3^{ème}
Colloque

Urbanisation, aménagements touristiques et érosion des plages dans la berge sud de la Méditerranée : exemples au Maroc, en Tunisie et en Egypte

Ameur OUESLATI *

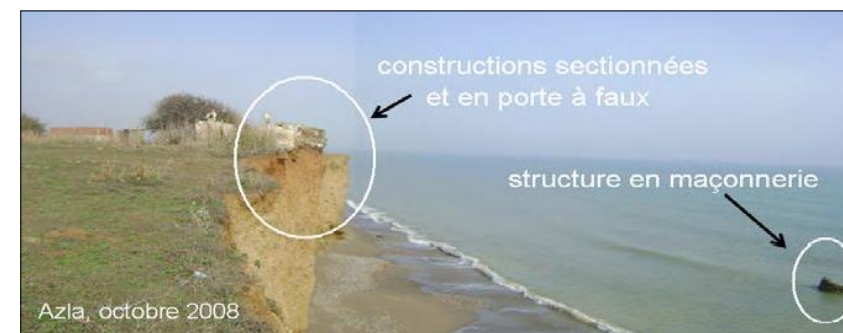
Fig. 3-La falaise des environs d'Azla et les témoins de l'importance de son érosion

géologiques peu résistantes et sont le siège d'une érosion active. A la limite nord-ouest du village de Azla par exemple, l'importance de leur recul est attestée par des vestiges de constructions modernes qu'on voit, en différents points, tronqués et basculés sur l'estran ou, parfois même, dans l'eau bien en avant du trait de côte (fig. 3). Ce qui permet, et à la différence de ce qu'on trouve parfois dans la bibliographie (Anfuso *et al.*, 2006), une fourniture sédimentaire indéniable aux plages limitrophes vers lesquelles court la dérive littorale dominante.

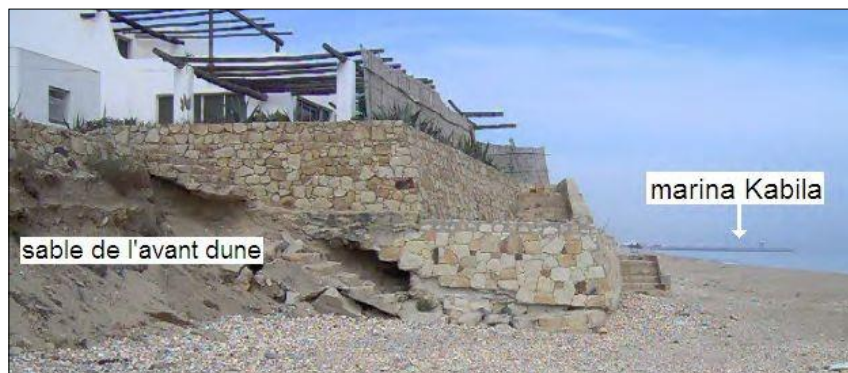
Fig. 6- Le déclenchement des formes de dégradation surtout suite à des constructions empiétant sur la plage peut être très rapide. Ici, l'exemple d'une résidence très récente à mi-chemin entre Mdiq et le port de Kabila ; la terrasse construite sur l'avant dune et partiellement sur la partie interne du bas de plage est affouillée à l'occasion des tempêtes.

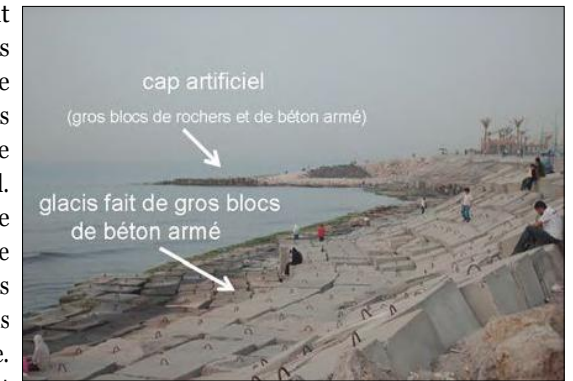
Fig. 11- Les grandes accumulations de gros blocs de rochers ou en béton sous la forme de glacis ou d'épis parfois volumineux et massifs à la manière de vrais caps: un paysage devenu commun à de longs segments du littoral alexandrin, surtout à la hauteur du fort de Qait Bey et le long de la Corniche entre Selselet et Sidi Bishr. Ici, la situation à la hauteur de Cleopatra Beach.

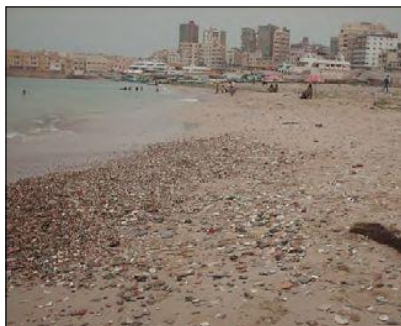
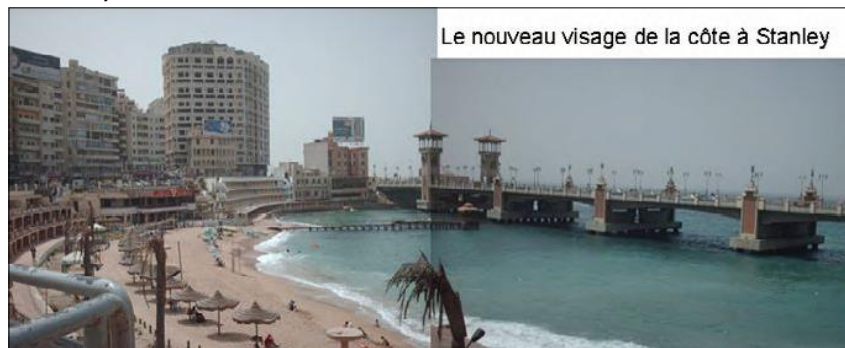
Fig. 12 et 13- Les plages d'Alexandrie appartiennent à différentes catégories et ont plusieurs statuts.

Ici, la plage de Rass Ettine (publique, côtoyée par des activités polluantes et sans entretien régulier surtout au niveau de son matériel qui souffre de différentes formes de dégradation) et la plage Stanley (privée, artificielle, rechargée et régulièrement entretenue).

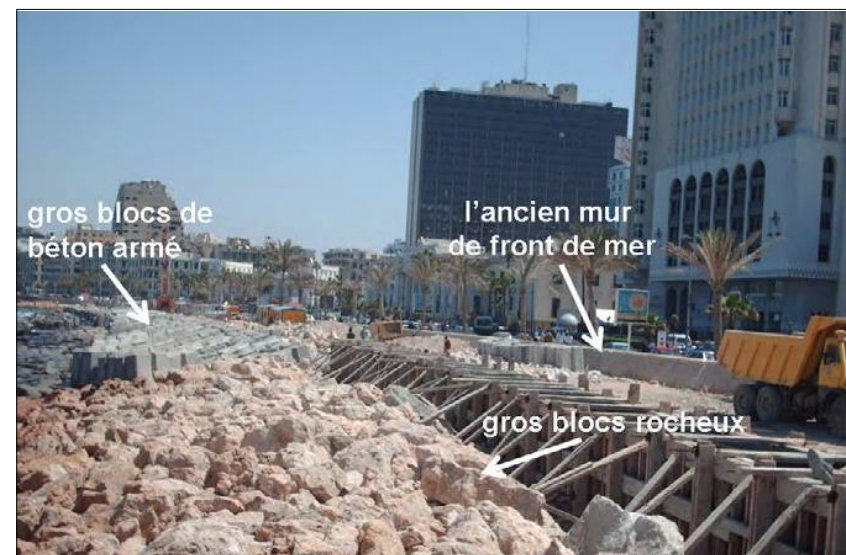
Fig. 16- Travaux d'extension de la promenade de bord de mer dans le centre d'Alexandrie (mars 2008)

L'occasion a été saisie pour étendre la promenade afin de donner plus d'espace d'accueil aux visiteurs. Le chantier, encore inachevé en avril 2008 lors de notre dernière visite du site, devait entraîner un élargissement de cette promenade, aux dépens de la mer, de quelques décimètres.

La limite externe du nouvel espace gagné sera soulignée par un cordon de gros blocs de béton et de rochers (fig. 16).

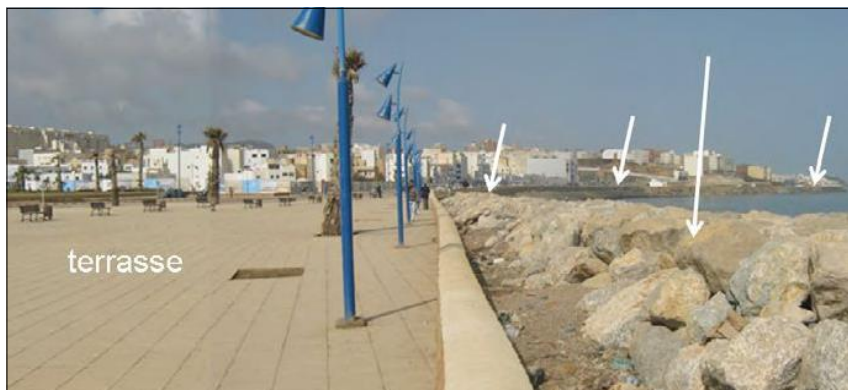
Fig. 17- Promenade de front de mer à Fnideq et l'enrochement (indiqué par flèches) qui la borde du côté externe.

Des illustrations existent aussi, quoique moins impressionnantes, dans les sites marocain et tunisien. L'enrochement évoqué à Fnideq a fixé le rivage, mais il est relayé par une promenade avec différents aménagements pour les visiteurs (fig. 17). A Tunis, le phénomène est, dans l'ensemble, moins marqué, à cause, en partie, d'un manque d'espace. Dans la banlieue nord par exemple, notamment entre La Goulette et Kheireddine, seule une rue piétonne de largeur parfois inférieure à 3m sépare les épais cordons d'enrochement et la première ligne de constructions. La situation est assez différente à Ezzahra, à Hammam Lif et à Soliman plage. La promenade de front de mer peut montrer une certaine extension ; mais le paysage est toujours marqué par sa laideur due à la fois aux différents ouvrages de protection et aux constructions vétustes. De plus, la côte est souvent devenue le lieu de grandes accumulations de feuilles de posidonies piégées dans les alvéoles qui séparent les brise-lames. Pire encore, les tombolos formés à l'abri des ces derniers se sont parfois transformés, leur matériel n'étant pas constamment mobilisé et renouvelé par les vagues, en sols progressivement conquis par des plantes halophiles : des milieux marécageux propices à la pullulation des moustiques ! Les constructions de bord d'eau, même parmi les plus récentes se délabrent ou sont parfois abandonnées. Il n'est pas rare de voir des portes et des fenêtres, jadis largement ouvertes sur la mer, condamnées (fig. 18).

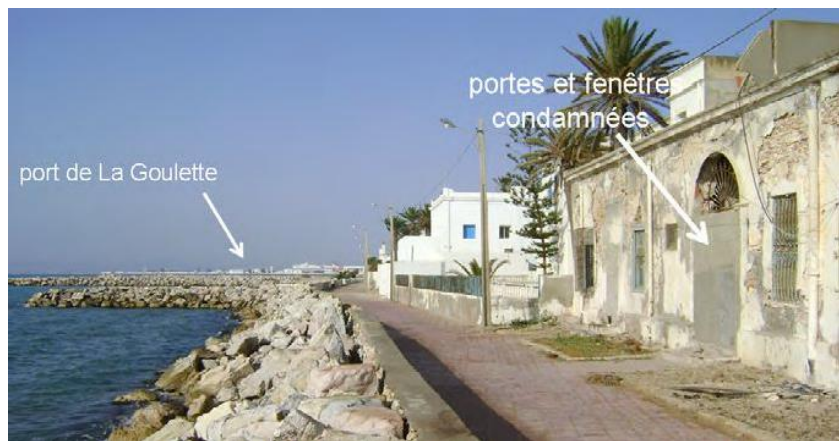
Fig. 18- Exemple, dans la banlieue nord de Tunis, de promenade de front de mer très étroite et coincée entre des digues d'enrochement et des habitations souvent en mauvais état, voire abandonnées. Des portes et des fenêtres jadis largement ouvertes sur la mer sont condamnées.

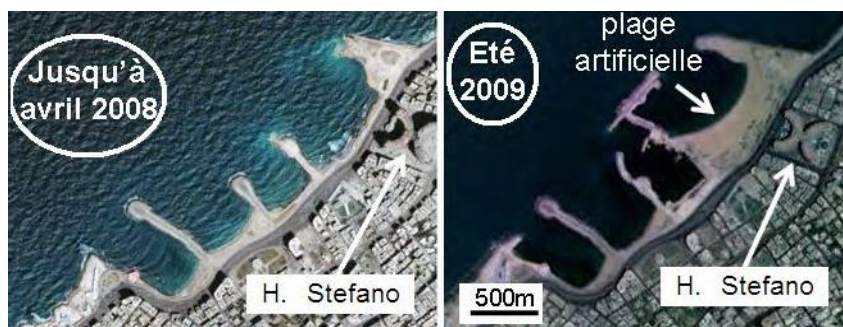
Fig. 19- Exemple de renforcement des ouvrages de défense de la côte et création de nouveaux espaces récréatifs et de plages par alimentation artificielle dans la partie nord-est d'Alexandrie (images Google de différentes dates).

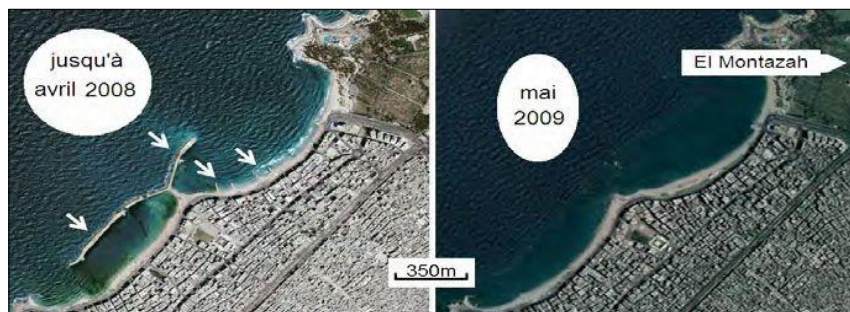
Fig. 20- Les grands travaux d'ingénierie récemment réalisés dans la partie nord-orientale de la côte d'Alexandrie ont, toutefois, eu le mérite de débarrasser la côte d'une partie des digues et épis (indiqués par des flèches ; image de gauche) qui l'accidentaient (images Google).

Cette persévérance dans la reproduction des mêmes erreurs apparaît aussi à travers les méthodes utilisées pour la lutte contre l'érosion. Le recours à la défense lourde, dont on a vu les méfaits et les inconvénients, est toujours en vigueur même à Tunis et surtout à Alexandrie où pourtant on a suffisamment de recul, du moment que son utilisation a commencé depuis plusieurs décennies, pour pouvoir tirer des enseignements. A Alexandrie, les grands travaux qui ont permis l'accumulation des énormes masses de blocs de béton au niveau du fort de Quait Bey datent des toutes dernières années. On a vu aussi qu'une partie des grands travaux qui ont conduit au nouveau visage de la côte nord-est de la ville était encore en cours de réalisation en 2008. Précisons toutefois que ces travaux ont eu aussi l'avantage de débarrasser la côte, notamment dans le secteur compris entre le cap et l'îlot rocheux des environs de Bir Messaoud et El Montazah, d'une partie des structures qui ont jusque là abîmé le paysage et causé des dégradations au niveau des eaux littorales (fig. 20).

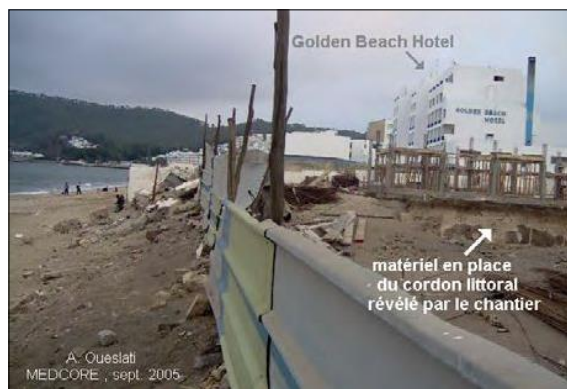
Fig. 21- A Mdiq, au contact de l'hôtel Golden Beach : cette photo, prise en 2005, montre un beau sable clair caractéristique du cordon littoral défoncé par un important chantier de construction. On en comprend aussi que l'hôtel Golden Beach et la ligne de bâtiments de front de mer sont implantés aux dépens d'un tel cordon. Aujourd'hui, l'emplacement du chantier est occupé par un important bâtiment séparé de la mer par une petite voie piétonne que protège un mur de soutènement !

Un travail antérieur (Oueslati, 2006) a attiré l'attention sur l'un de ces cas dans le site marocain. C'est le cas du chantier ouvert pour la construction d'un important bâtiment sur le haut de plage à côté de l'hôtel Golden Beach à Mdiq qui, pourtant, vivait depuis des années des problèmes à cause du rétrécissement de sa plage par érosion et des effets des vagues qui s'attaquent au mur qui borde sa terrasse (fig. 21).
